Carrière SCV de Sauveterre (30)

Visite et essais en carrière
en vue de l'agrément de
fourniture d'enrochements

VISITE ET ESSAIS EN CARRIERE EN VUE DE L’OBTENTION DE L’AGREMENT DE FOURNITURE D’ENROCHEMENTS

Compte rendu de visite

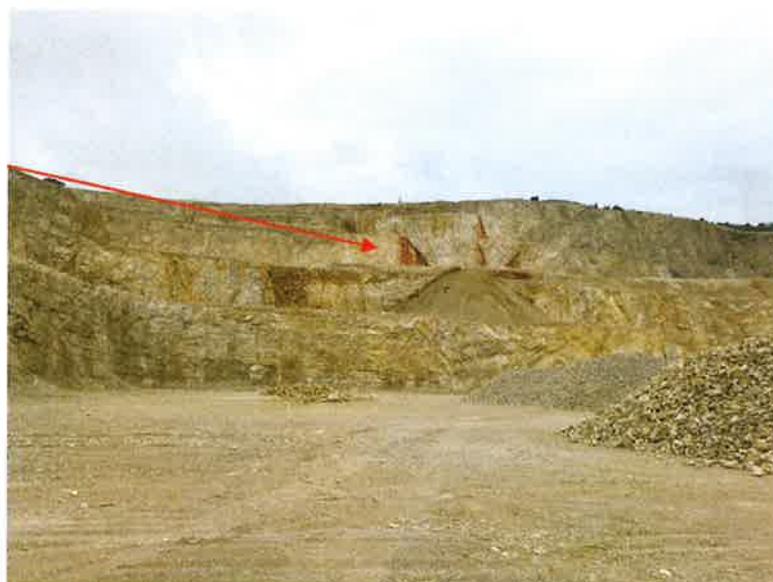
Les gradins supérieurs montrent une zone décomprimée importante, avec des zones riches en argiles et oxydes de fer (coloration rouge caractéristique).

Ces gradins supérieurs ne sont pas exploités en vue de produire des enrochements

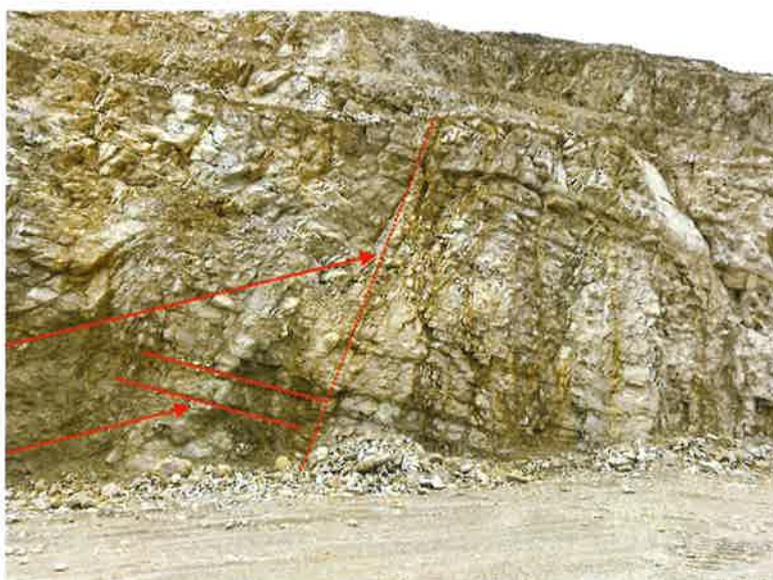
La géométrie des plus gros blocs sera fonction de l'épaisseur des bancs (60 à 80 cm d'épaisseur maximale), mais aussi de la fracturation naturelle du massif à l'échelle locale.

fracturation naturelle du massif

pendage régulier des bancs

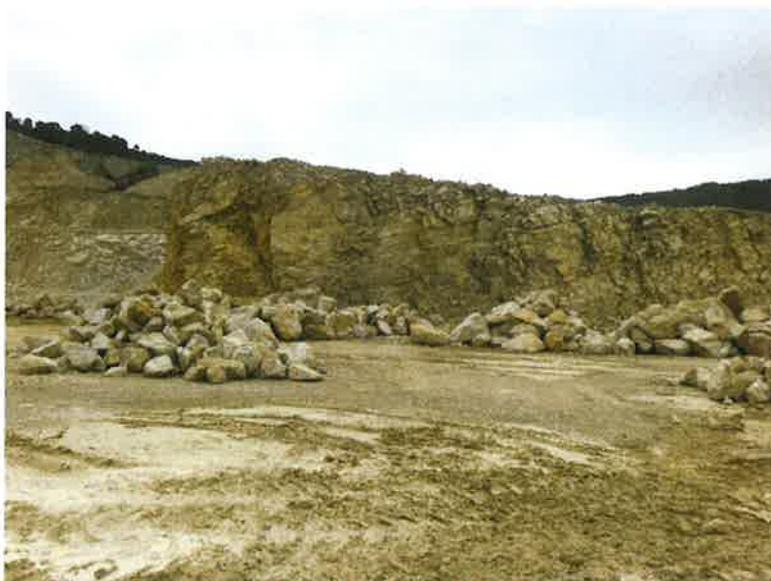
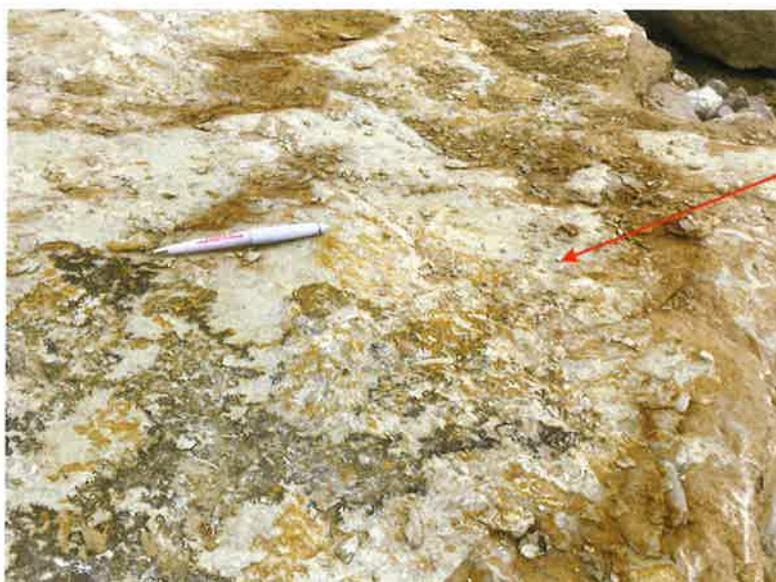
Je n'ai pas noté de blocs étalons sur site pour différencier les différentes blocométries.

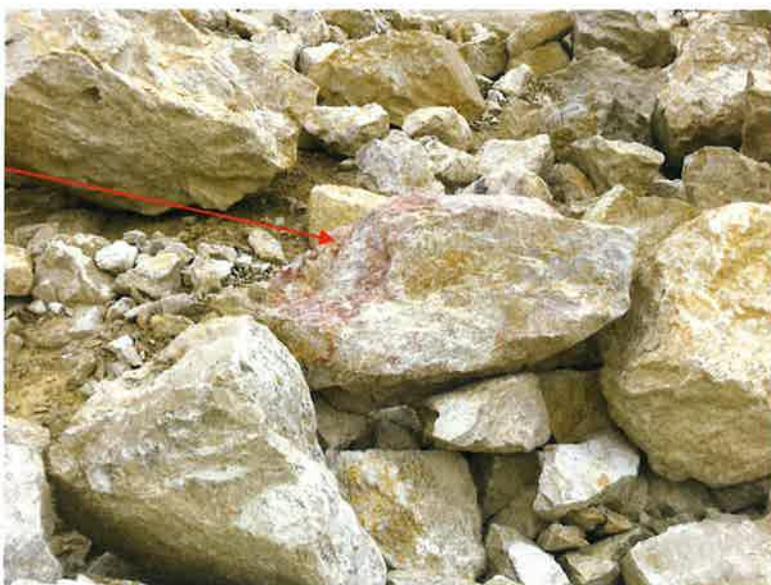
Comme déjà vu lors des visites précédentes, certains blocs montrent une désquamation de surface avec départ de petits plaquages plus argileux.

Cela va généralement avec une forme moins anguleuse des blocs concernés.

Très occasionnellement, certains blocs montrent des teintes « lie de vin » sans incidence sur la qualité générale du bloc.

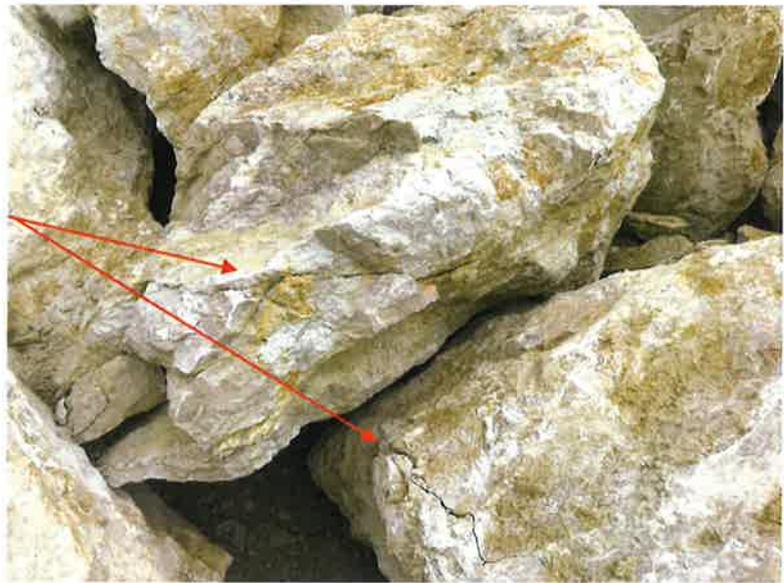
Les plus gros blocs présents sur site montrent fréquemment des fissurations plus ou moins nettes, à mettre en relation avec les conditions de tir.

En l'état il me paraît donc indispensable, dans une optique de pérennité à long terme des ouvrages, de bien attirer l'attention de l'exploitant sur la nécessité d'optimiser les conditions de tir et de procéder à un tri poussé des blocs sur site, avec mise à l'écart des blocs présentant des signes de microfissuration nette.

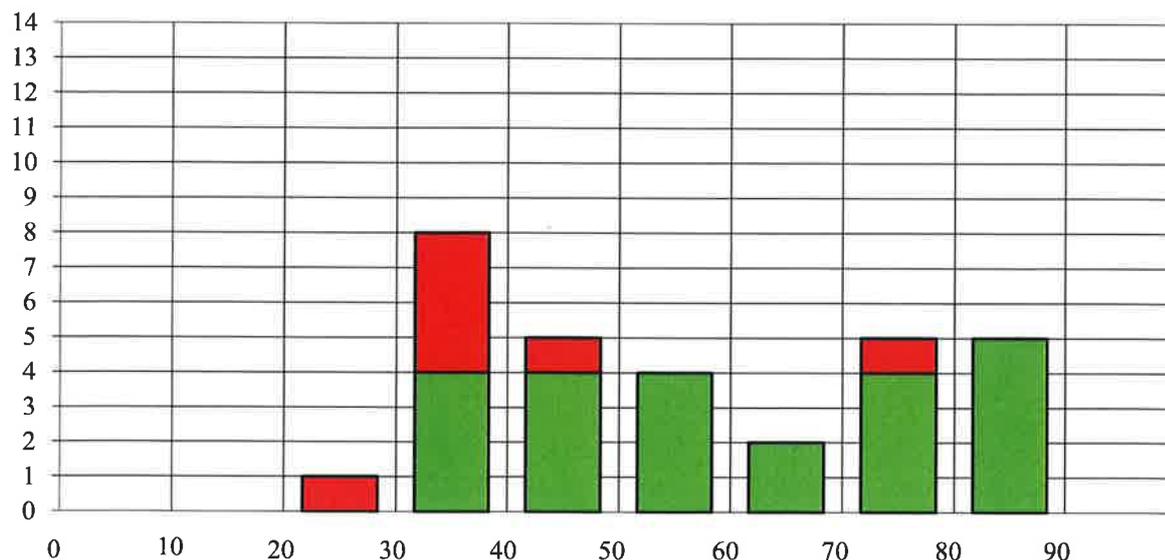
N° échantillon																				Icc	Blocs intacts	Blocs détruits
																				0		0
																				10		
																				20		1
1				7	8	9				15	17	19								30	4	4
	2	3		5						11										40	4	1
																				50	4	
																				60	4	
				6																70	2	
			4							10	12									80	4	1
																				90	5

Partie des blocs intacts
 Partie des blocs détruits

% de blocs détruits
23%
